**KEMENTERIAN LINGKUNGAN HIDUP
DAN KEHUTANAN
REPUBLIK INDONESIA**

**LAPORAN
TIM PENANGANAN**

**KEJADIAN TUMPAHAN MINYAK (*OIL SPILL*)
DI PERAIRAN TELUK BALIKPAPAN
KOTA BALIKPAPAN DAN KABUPATEN
PENAJAM PASIR UTARA, PROVINSI
KALIMANTAN TIMUR**

Disampaikan pada tanggal : 4 April 2018

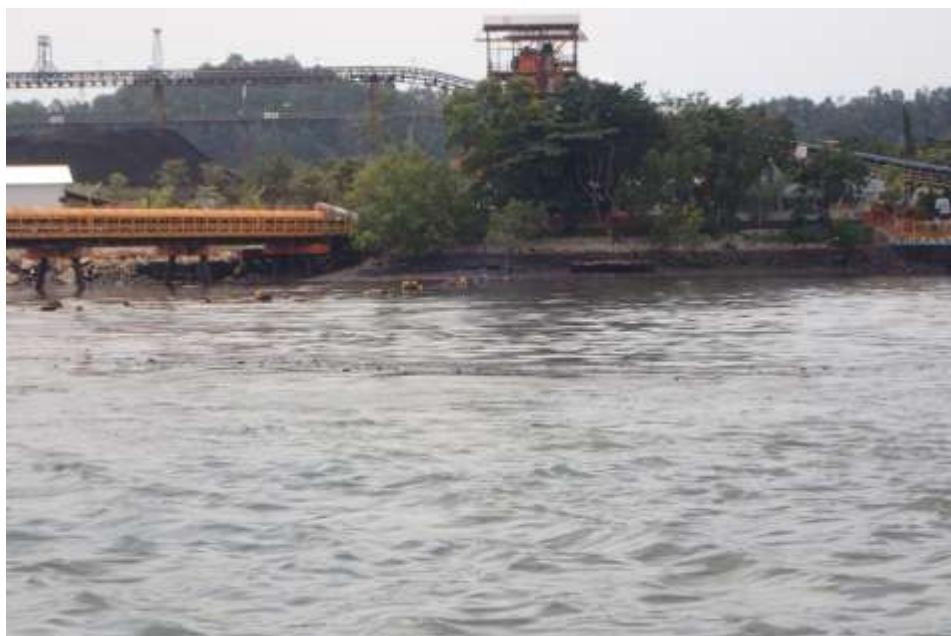
Foto tumpahan minyak di pesisir di lokasi areal Balikpapan Coal Terminal

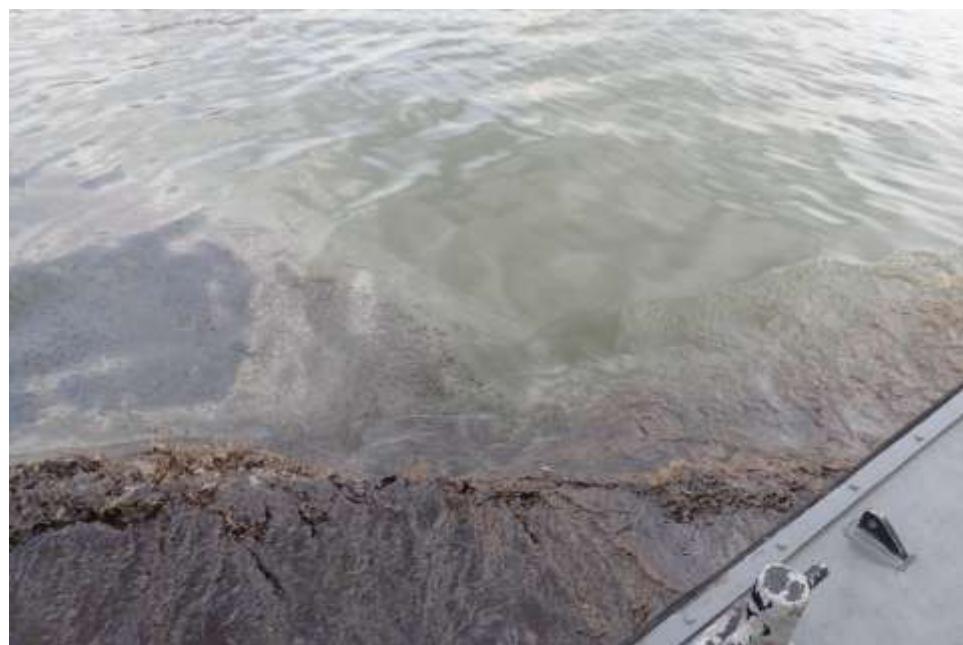
Foto tumpahan minyak di perairan menuju pelabuhan PERTAMINA

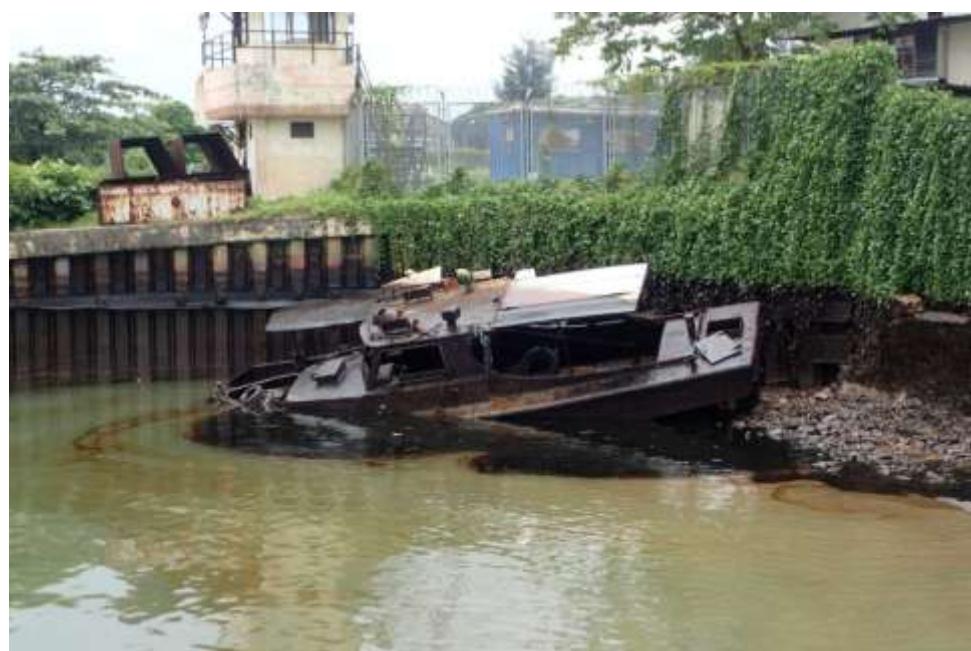
Foto tumpahan minyak di area pelabuhan PERTAMINA

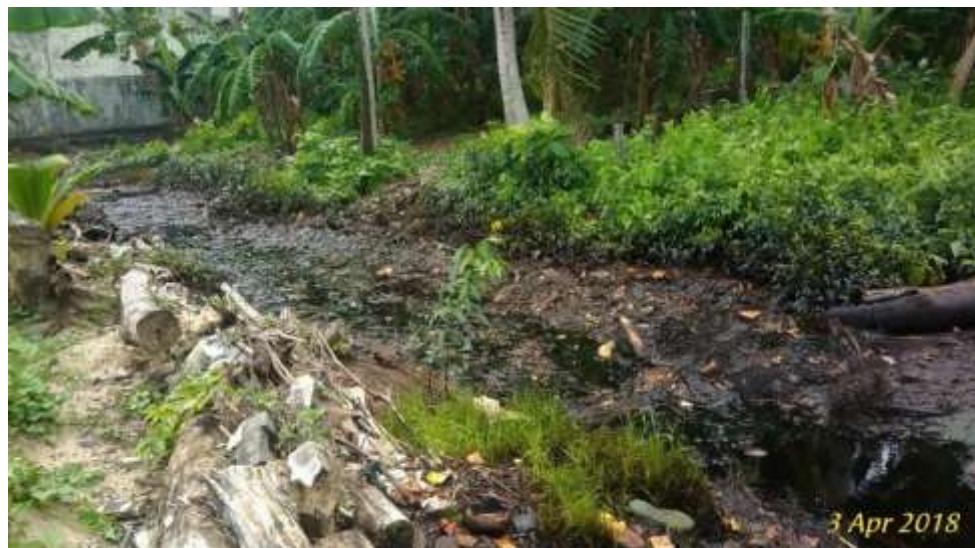
Foto vegetasi pantai terpapar tumpahan minyak di lokasi Bandara lama

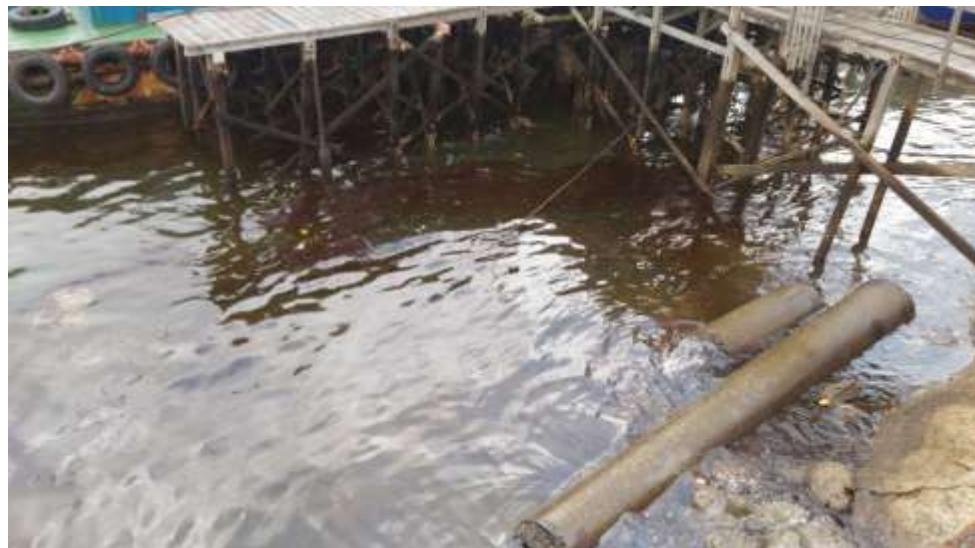
Foto Tumpahan minyak di areal sekitar pelabuhan Chevron.

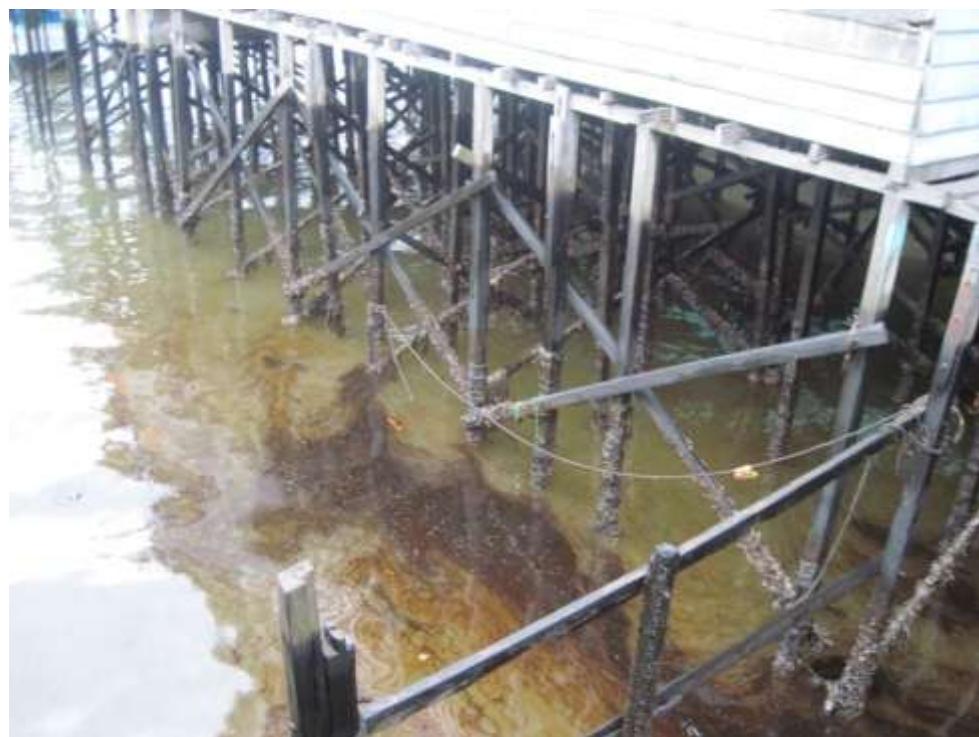
- d. Masih ditemukan lapisan minyak di perairan, tiang dan kolong rumah pasang surut penduduk di daerah Kelurahan Margasari, Kelurahan Kampung Baru Hulu dan Keluarahan Kampung Baru Hilir dan Kelurahan Kariangau RT 01 dan RT 02, Kecamatan Balikpapan Barat.

Foto Kondisi Perumahan Pasang Surut Kampung Baru, Balikpapan.

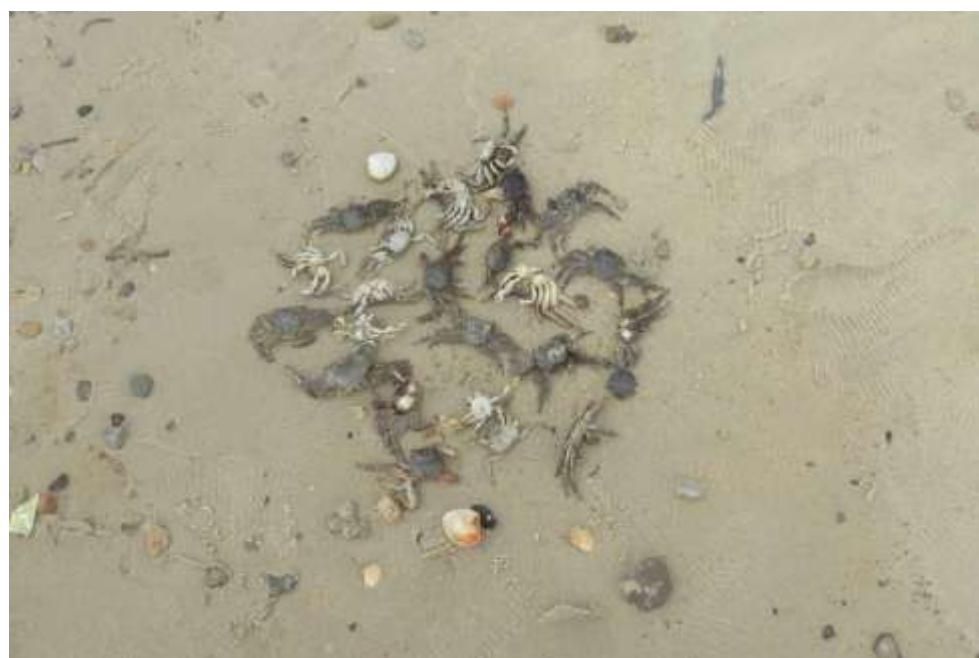
- b. Berdasarkan fakta lapangan ditemukan ekosistem terdampak berupa tanaman mangrove \pm 34 Ha di Kelurahan Kariangau RT 01 dan RT 02, 6.000 tanaman mangrove di Kampung Atas Air Margasari, 2.000 bibit mangrove warga Kampung Atas Air Margasari dan biota laut jenis kepiting mati di Pantai Banua Patra.

Foto Biota Laut Jenis Kepiting Mati lokasi Pantai Banua Patra

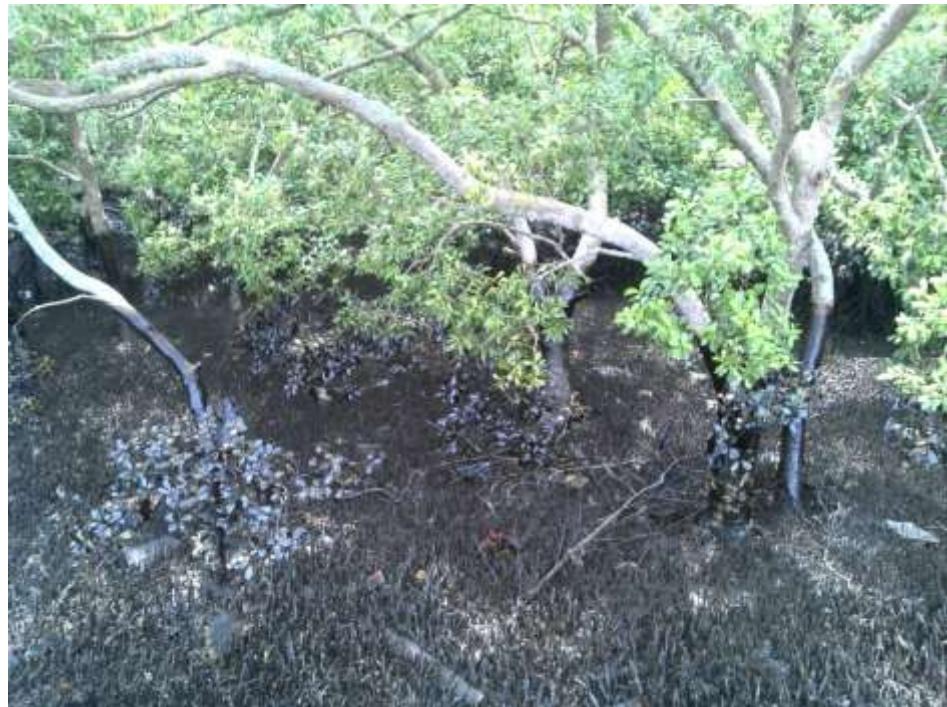
Foto tanaman mangrove yang terpapar tumpahan minyak di lokasi Kelurahan Kariangau RT. 01 dan RT 02.

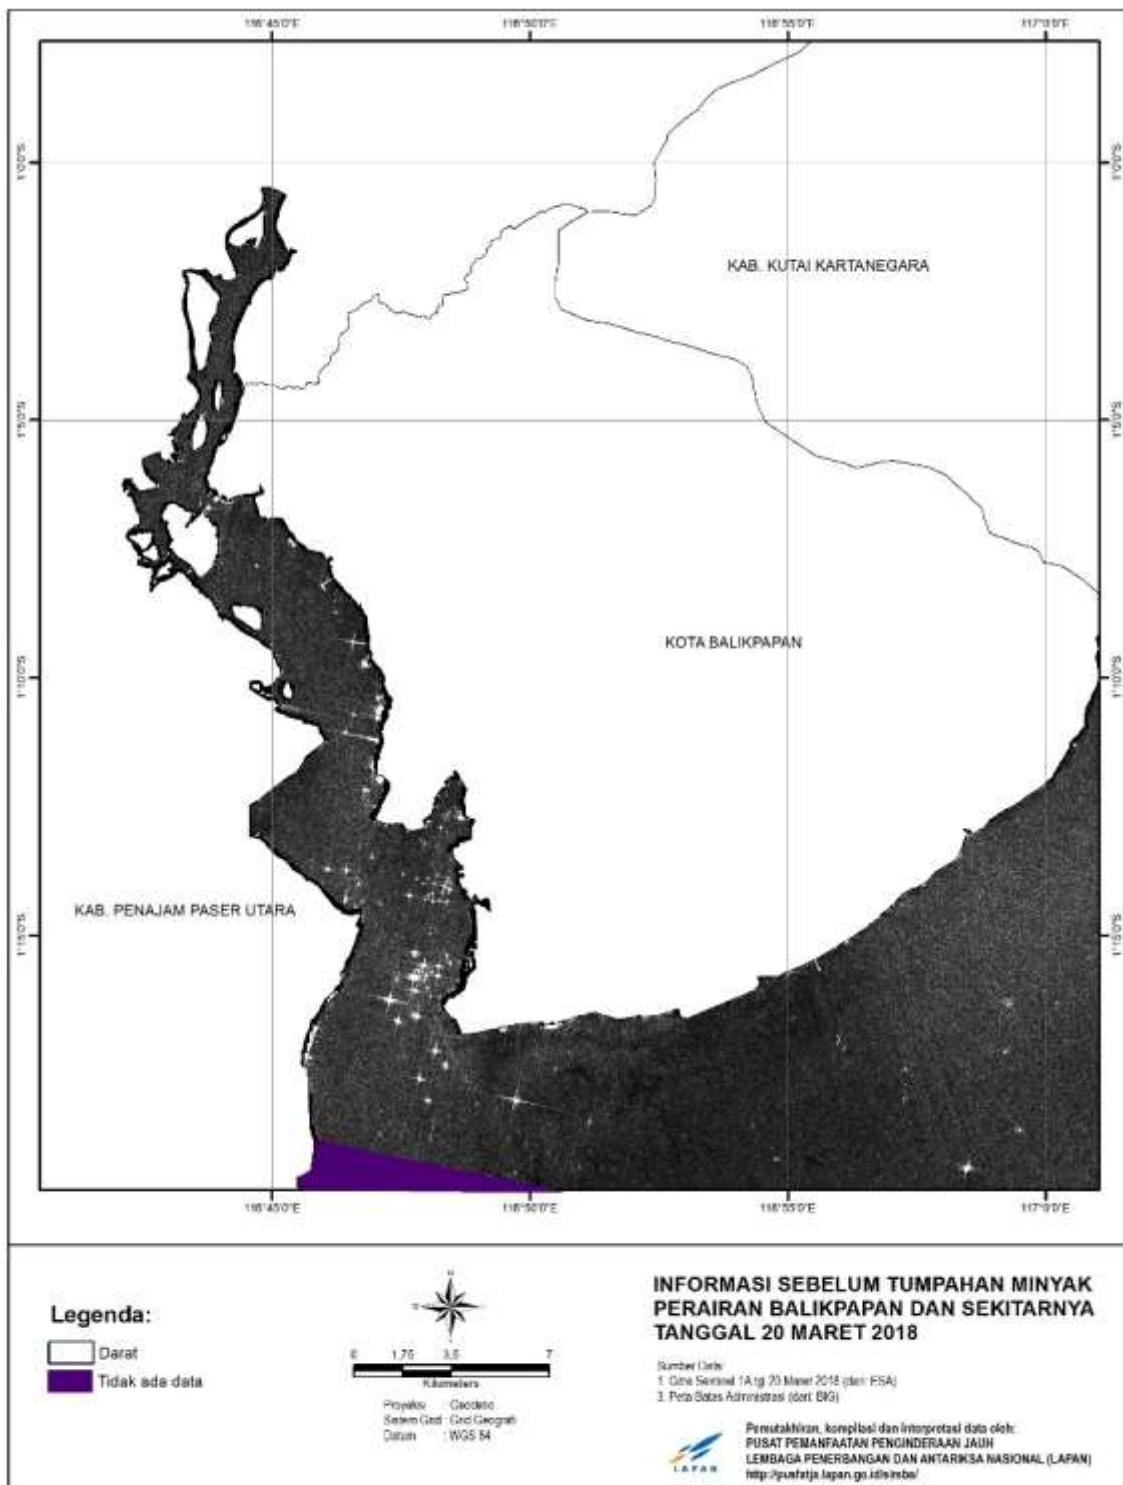
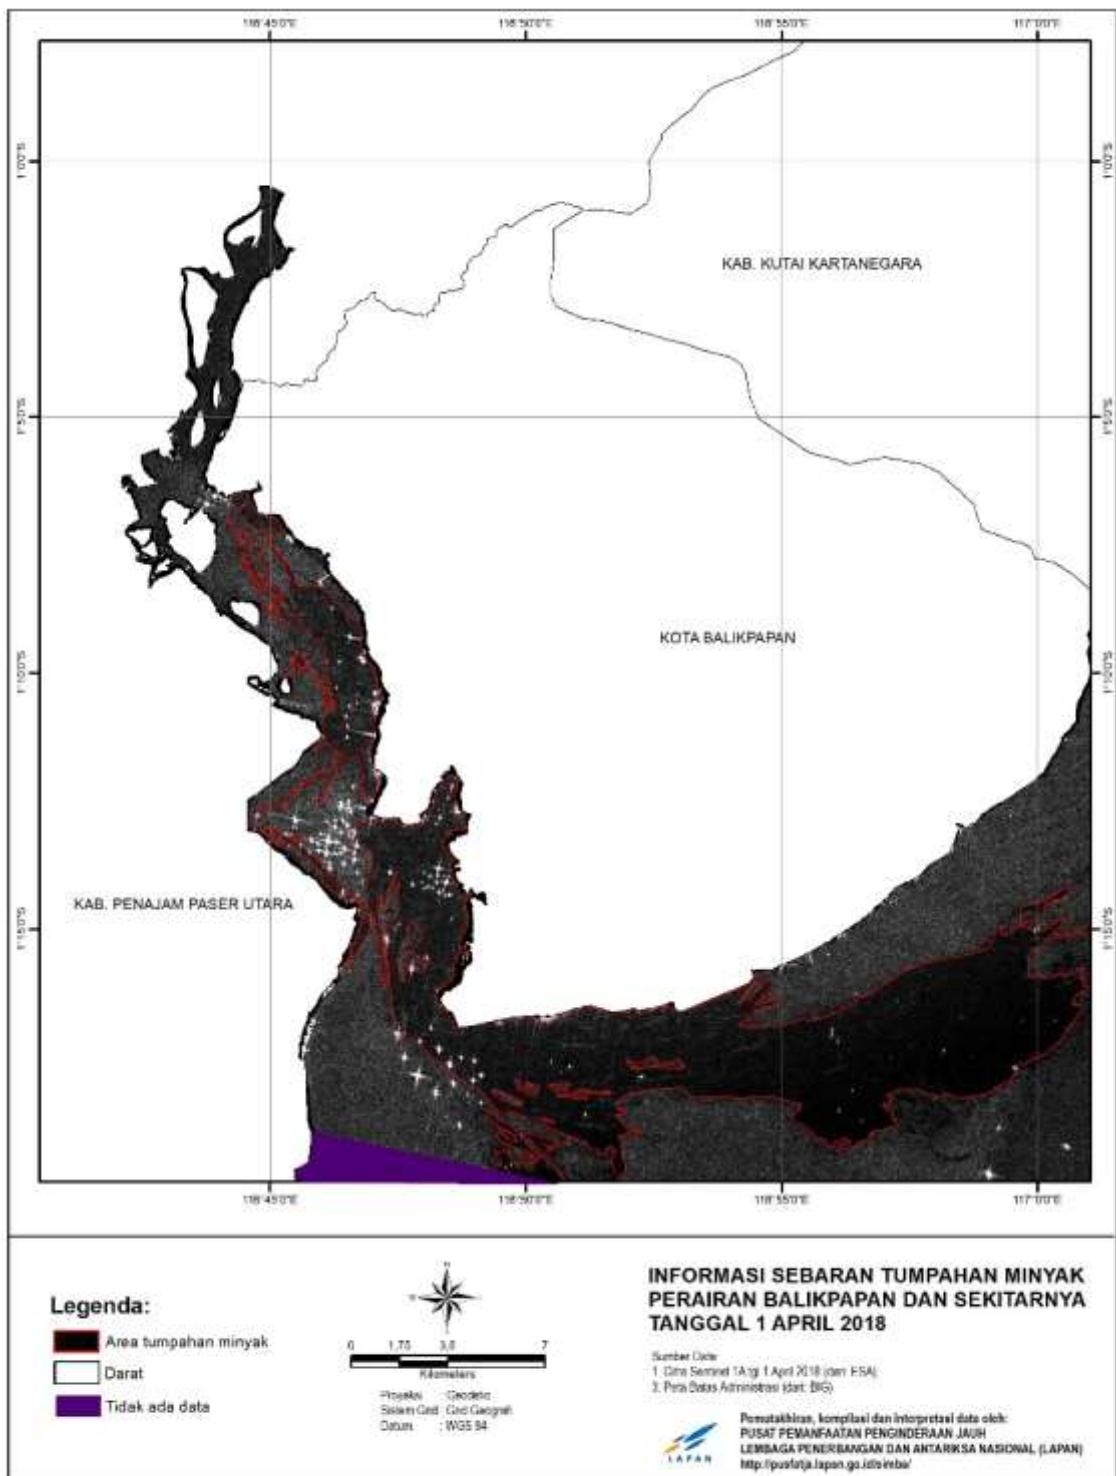
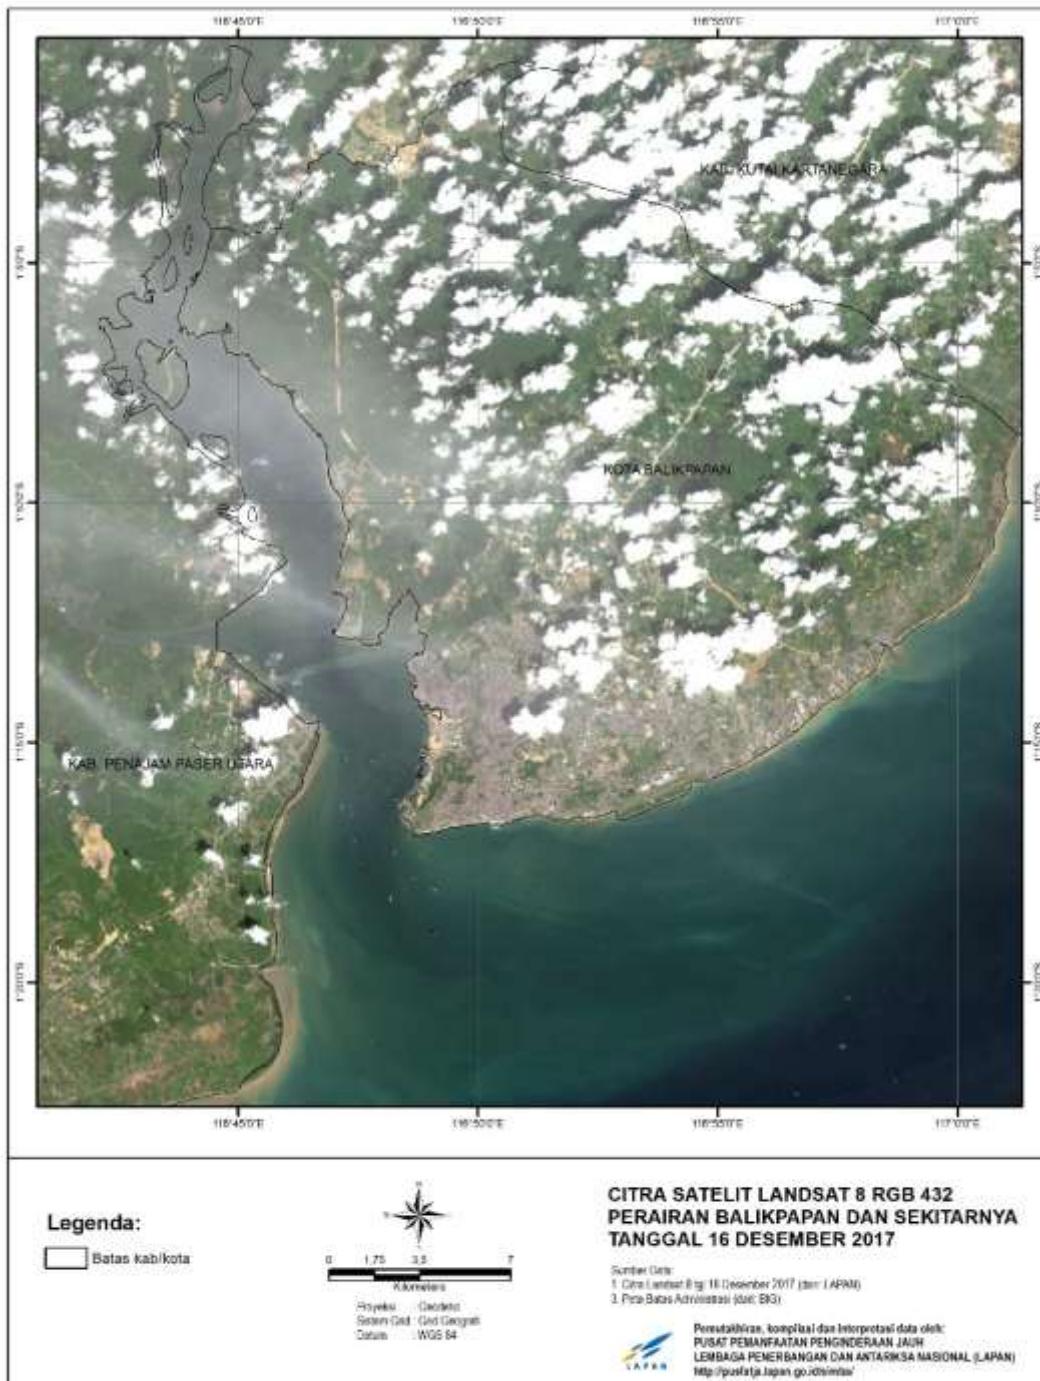
E. Lampiran peta dan citra satelit hasil analisis LAPAN

3. Hasil analisis citra satelit oleh LAPAN tanggal perekaman 1 April 2018 dengan menggunakan data Landsat 8 dan Radar Sentinel 1A estimasi total luasan tumpahan minyak di perairan Teluk Balikpapan seluas 12.987,2 ha. Gambar peta dan citra satelit disampaikan terlampir.
